**ESPE**  
UNIVERSIDAD DE LAS FUERZAS ARMADAS  
INNOVACIÓN PARA LA EXCELENCIA

**TRABAJO DE TITULACIÓN PREVIO A LA OBTENCIÓN DEL  
TÍTULO DE INGENIERO MECÁNICO**

**TEMA: IMPLEMENTACIÓN DE PLANES DE INSPECCIÓN  
TÉCNICA DE EQUIPO ESTÁTICO TIPO DE REPSOL YPF -  
BLOQUE 16**

**AUTOR: COELLO PORTILLA ANDRES JAVIER**

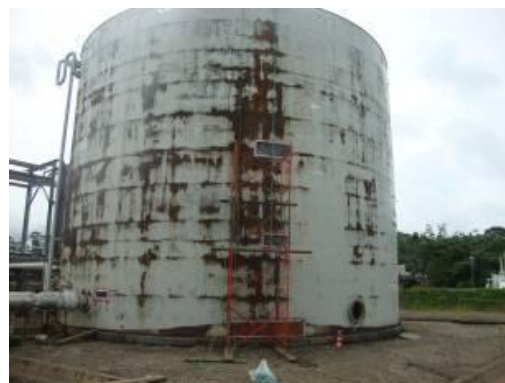
Fotografía 8. Parches colocados

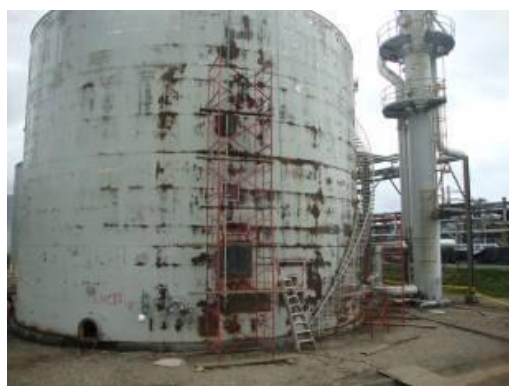
Fotografía 9. Parches colocados.

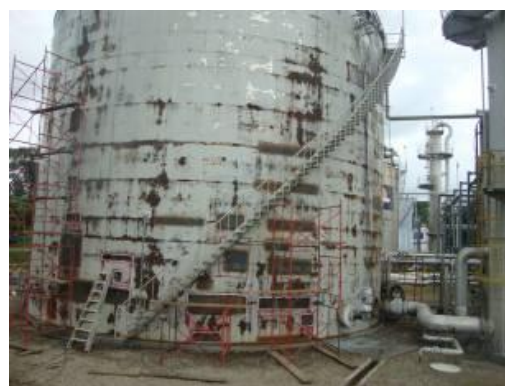
Fotografía 10. Parches colocados.

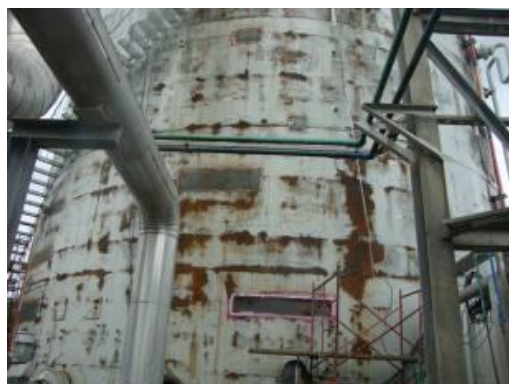
Fotografía 11. Parches colocados

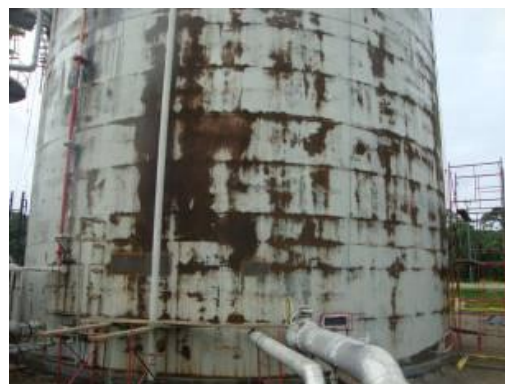
Fotografía 12. Parches colocados

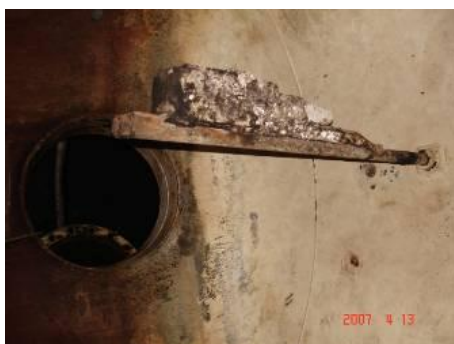
Se pudo observar que de los 3 ánodos de sacrificio instalados en la inspección pasada, dos de estos fueron consumidos totalmente mientras que el tercero tiene un 60% de su masa aun presente (ver fotografía 5).

Fotografía 5: Estado del único ánodo que aun tenia masa (del lado del manhole este)

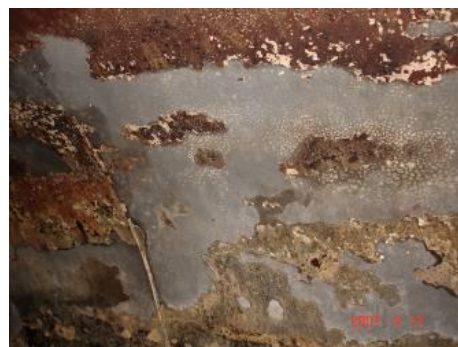
- Se evidencian desprendimientos de las capas intermedia y final de pintura (ver fotografías 4, 6, 7 y 8).

- Se registran valores de espesor de película seca de alrededor de 3 mils donde se comprueba el desprendimiento de las dos capas mencionadas anteriormente.
- La zona inferior del recipiente es donde en mayor porcentaje se detectaron desprendimientos de pintura (ver fotografía 6).
- En la parte superior del equipo se observan desprendimientos de menor magnitud (ver fotografía 8).

Fotografía 6: Estado general de la parte inferior del recipiente

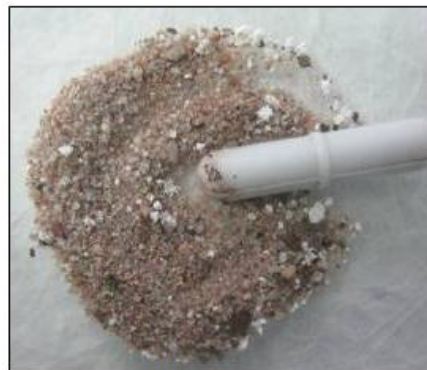
PARAMETRO		SI (%)	NO	COMPONENTES	%
Solubilidad	Agua		X	Hidrocarburo	30.00
	JP1(solv)	x		Sulfuro de hierro	5.00
	HCl (c)			Impurezas	15.00
	HCl (d)	x		Arenas	50.00

La muestra tomada está compuesta por un 30 % de hidrocarburo.
