Investigación, evaluación y medida de mitigación del deslizamiento Chunchi.

Reconocimiento e identificación de información del sitio y análisis de información existente

Trabajo de integración curricular, previo a la obtención del título de Ingeniera Civil

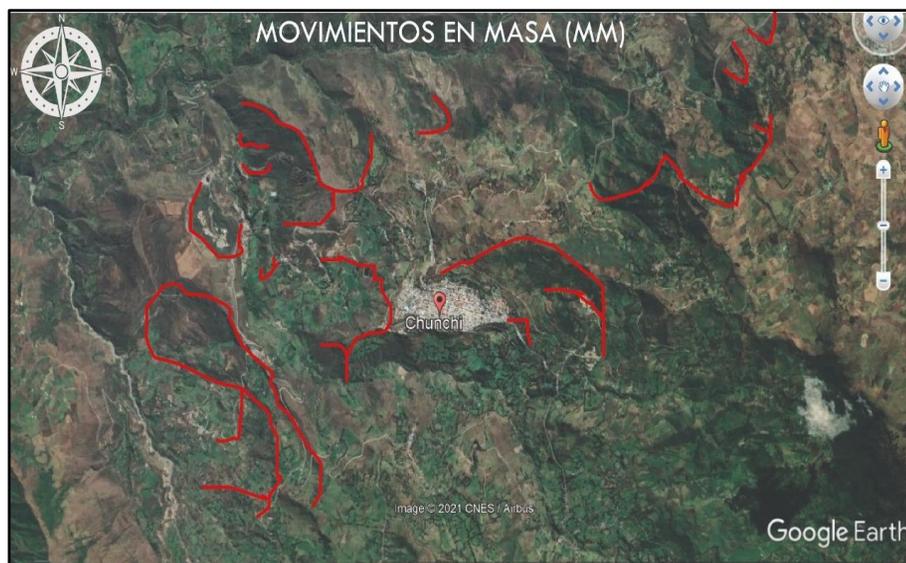
Figura 9

Escarpes de movimientos en masa cercanos al cantón Chunchi

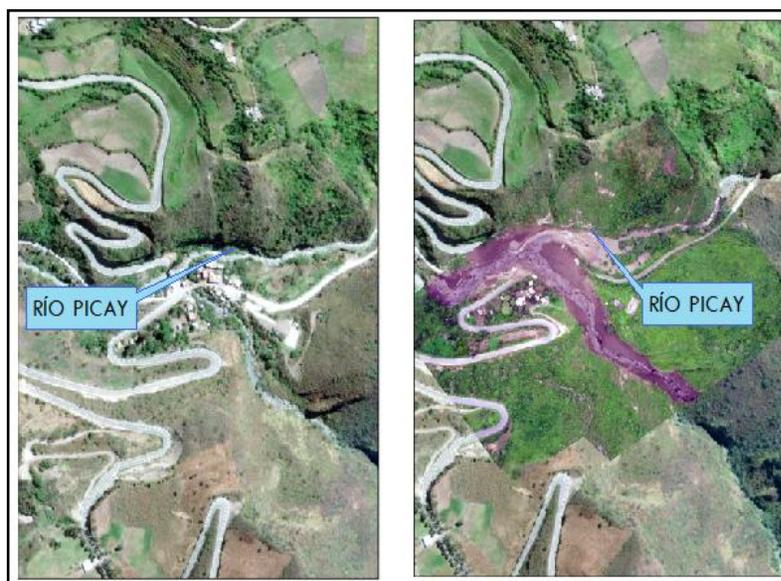
Figura 29

Río Picay antes y después del deslizamiento

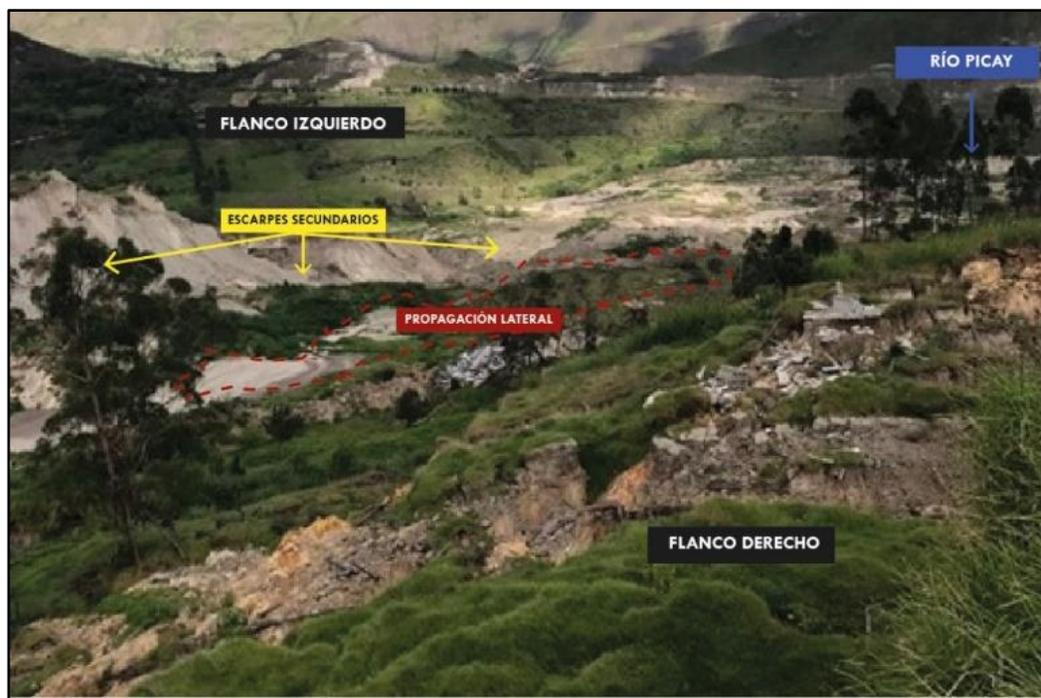
Figura 51

Vista panorámica desde la corana del talud

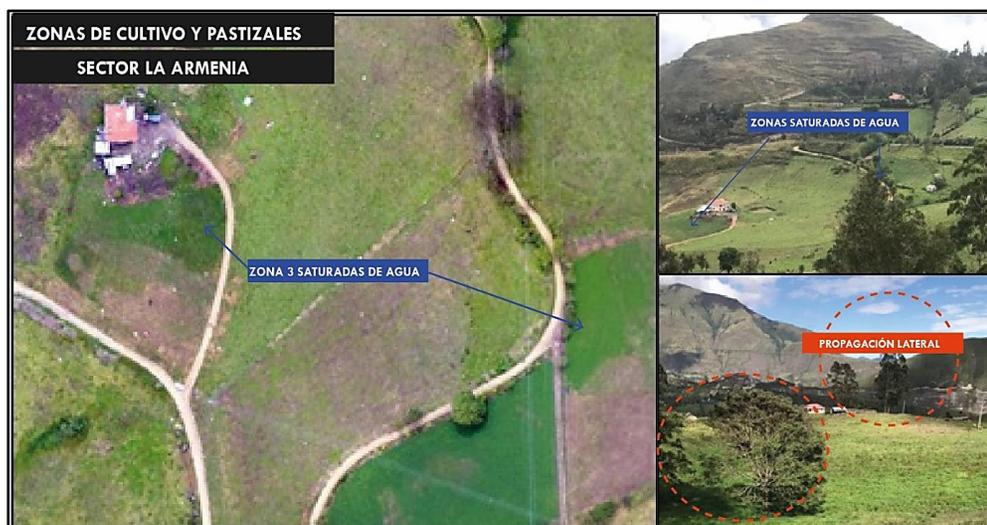
Figura 52

Sector La Armenia-Zonas de cultivo y pastizales

Fotografías de varios lugares aledaños a la zona del deslizamiento, se puede apreciar la vista en frontal y en planta de los pastizales.

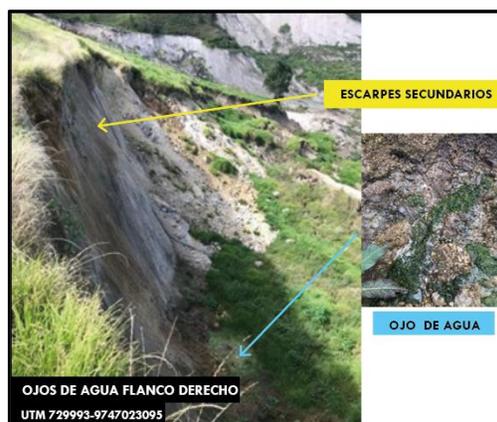
a) Ojos de agua observados en el flanco derecho del deslizamiento, coordenadas UTM

729993.258-9747046.838

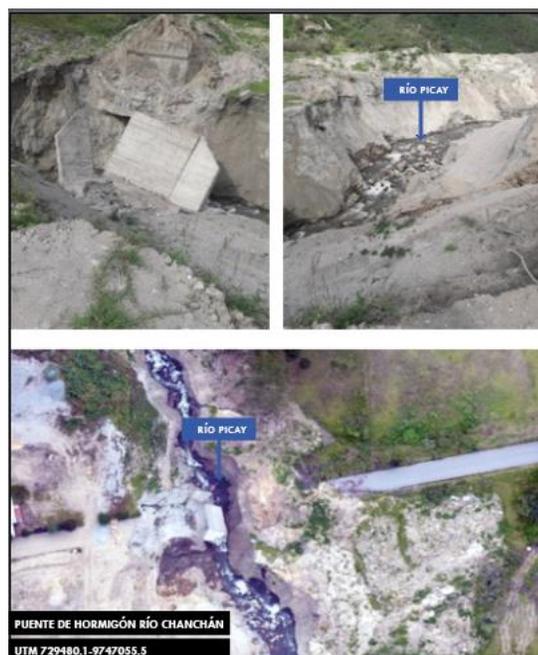
Figura 62

Puente de hormigón río Picay

Puente de hormigón sobre el Río Picay afectado, ubicado en las coordenadas UTM
