UNIVERSIDAD DE LAS FUERZAS ARMADAS - ESPE TRABAJO DE INTEGRACIÓN CURRICULAR, PREVIO A LA OBTENCIÓN DEL TÍTULO DE INGENIERO CIVIL

Evaluación del grado de vulnerabilidad sísmica
en Unidades Educativas en Sangolquí, Latacunga y Portoviejo, basado
en la guía FEMA P-1000

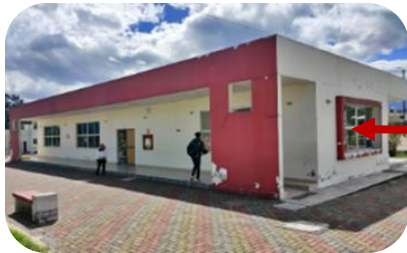
E12
Edificio de oficinas
Tipo C3

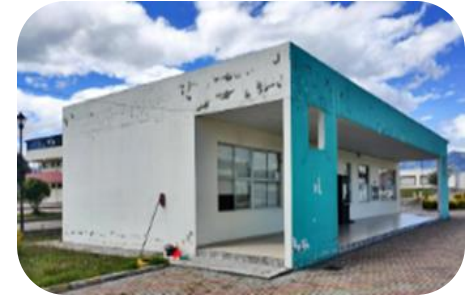
Irregularidad en planta

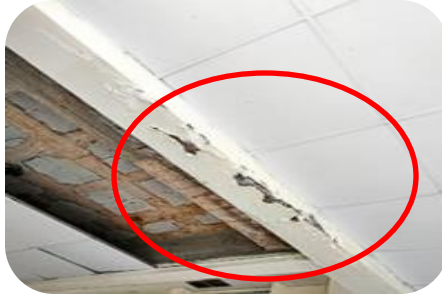
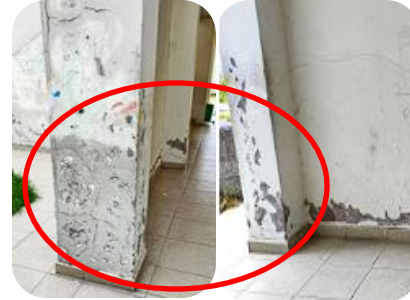
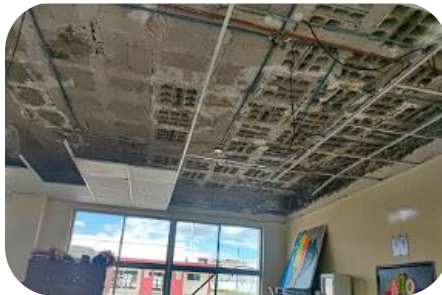
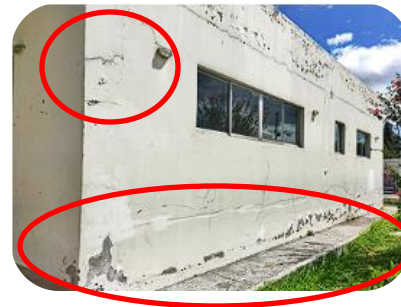
Patologías en:

- Vigas
- Columnas
- Losas
- Paredes

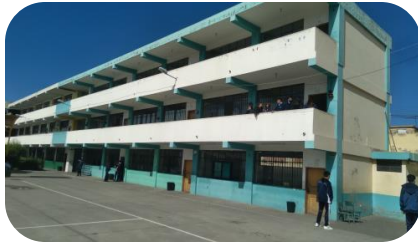
Construcción hace
50 años
aproximadamente

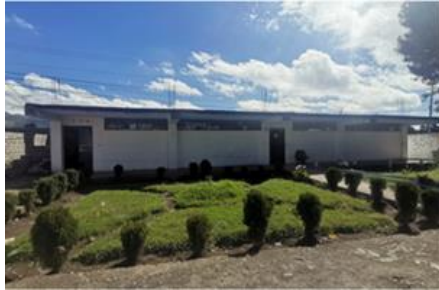
12 años de construcción
aproximadamente

GB: Entre el 2001 y 2014
(CEC 2000)

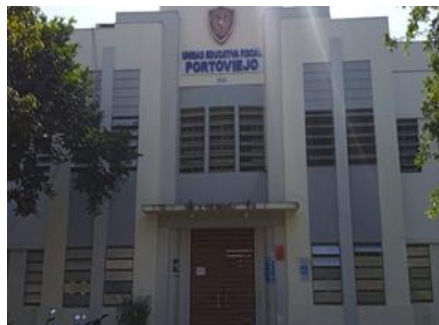
30 años de construcción
aproximadamente

GC: Entre el 1998 y 1999
(CEC 77)
