**“Mantenimiento estructural preventivo en área de galleys, cabina de pasajeros y compartimento de carga acorde información técnica de las aeronaves Fairchild FH-227 de matrícula HC-BHD y Hawker Siddeley HS125-400 de matrícula XB-ILD para la Universidad de las Fuerzas Armadas ESPE”.**

Charig Aseicha, Hugo Alexander

Monografía, previo a la obtención del título de Tecnólogo Superior en Mecánica  
Aeronáutica

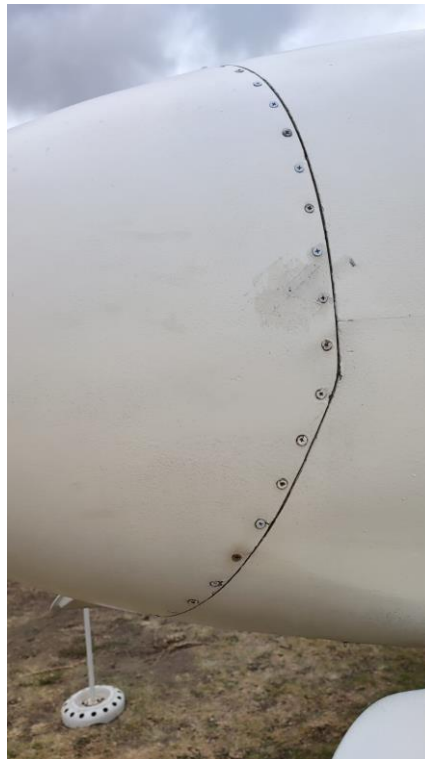
**Figura 38**

En la parte frontal del avión, estación 16, en el morro. Se detectó la ausencia de los elementos de fijación necesarios. Tras la evaluación realizada y mediante la “**AC 43.13 1-B; Sección 2 Tornillos**”. ([Anexo A](#)). Se identificó el tipo de tornillo. Este corresponde a un tornillo avellanado AN509. ([Anexo D](#)). Para lo cual se procedió a realizar una instalación en todos los puntos requeridos.

*Ferretería faltante*

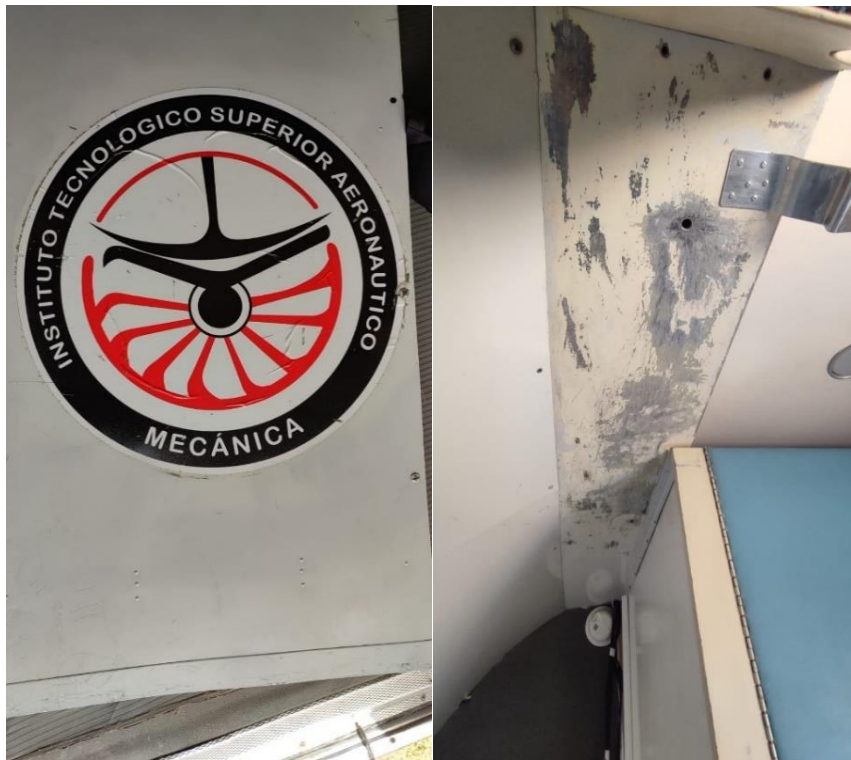
### Figura 43

En la zona de galleys de la aeronave se identificó diversos desperfectos de los cuales principalmente se puede mencionar pintura, estructura, componentes.

*Panel del logo de la universidad y panel superior*

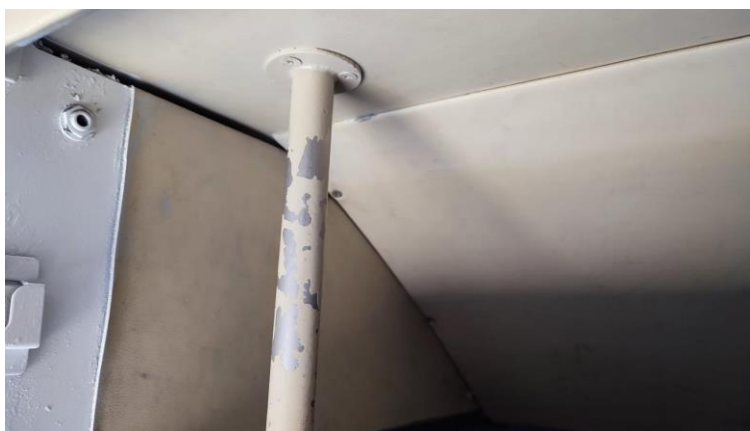
**Figura 51***Varilla despintada*

Consecuente al cielo se puede identificar una zona para colocar equipaje, dicha zona se encontraba sucia y en mal estado, además las varillas que soportan esta zona se presentaban con fallas en la pintura y finalmente se identificó que faltaba tornillería y ciertas fallas, ya que la tornillería no era la misma a lo largo de la estructura.

Para comenzar, se verificó el tipo de tornillería necesario y como se presenta en la “**AC 43.13 1-B; Sección 2 Tornillos**”. ([Anexo A](#)). El tipo necesario corresponde a la numeración AN545, AN550, MS35492 y MS35495 ya que son tornillos específicamente para estructuras de madera. Se optó por colocar tornillos AN550 como se observa en la figura. ([Anexo D](#)) y se colocó capuchones para evitar que la cabeza del tornillo sobresalga de la base atornillada.

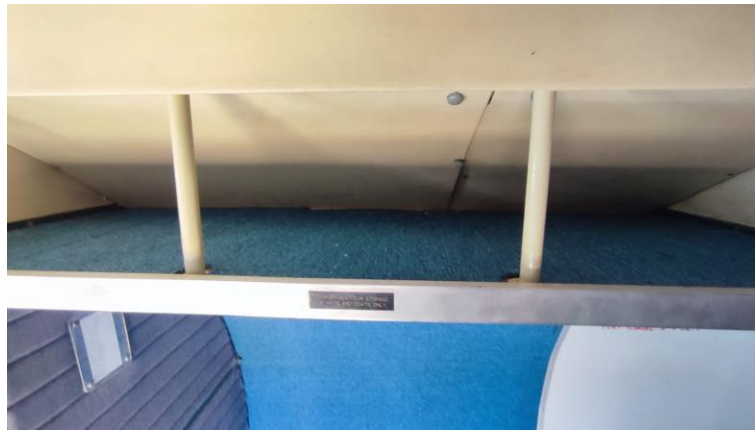
### Figura 52

*Restauración de porta equipaje*

realizó para tomar medidas y reemplazarla por una nueva. Una vez adquiridas las nuevas medidas, se cortó la alfombra por la que se reemplazaría y se instaló adecuadamente en la zona correspondiente, así como se utilizó el “**AC 43.13 1-B; Sección 1 Prácticas y materiales (Preparación de superficies de madera y encolado)**”. ([Anexo M](#)) para pegar la nueva alfombra sobre la estructura de madera. Con respecto a la pintura, esta no presentaba signos de corrosión por lo que se corrigieron los pequeños desprendimientos de pintura.

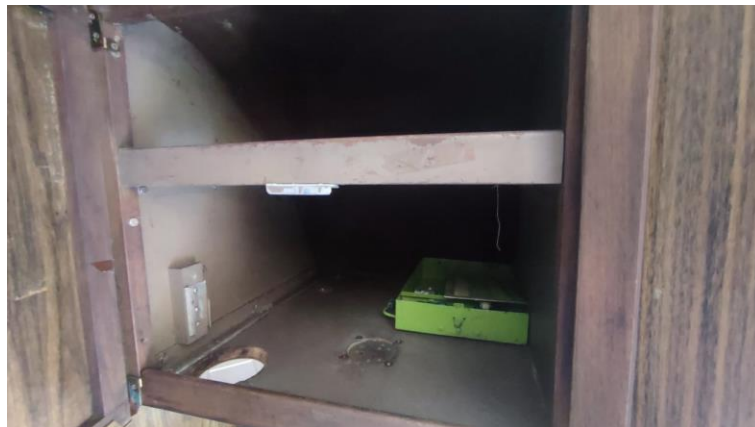
### Figura 53

En la zona de preparación de comida, el galley superior presentaba un desgaste en la pintura, madera pálida, la zona interna sin cuidados y agujero en la parte interna y otro en la parte externa. En el “**Handbook del técnico de aviación-General; lavabos, buffet y galleys**” se menciona que los galleys deben mantenerse en constantes revisiones y limpieza de la zona.

*Galley de comida*

Para la restauración de la zona, inicialmente se comenzó por sellar un agujero interno, el cual mediante una base metálica se cubrió toda la zona interna de tal forma que se selló el agujero. A continuación, se optó por sellar el agujero en la parte externa inferior, esto se realizó mediante una tapa y con la ayuda de tornillería se acoplo a la zona. Ciertos tornillos presentaban rastros de corrosión, por lo que se tomaron las medidas como se menciona en la “**AC 43.13 1-B, Sección 7 Técnicas básicas de remoción de corrosión**”. ([Anexo N](#)). La cual

menciona que de ser necesario se remuevan los componentes corroídos y se elimine todo rastro de corrosión en la zona. Una vez removidos los tornillos en mal estado se procedió a instalar tornillos AN550 los cuales son aplicables para estructuras de madera, tal como se indica en la figura. ([Anexo A](#)).

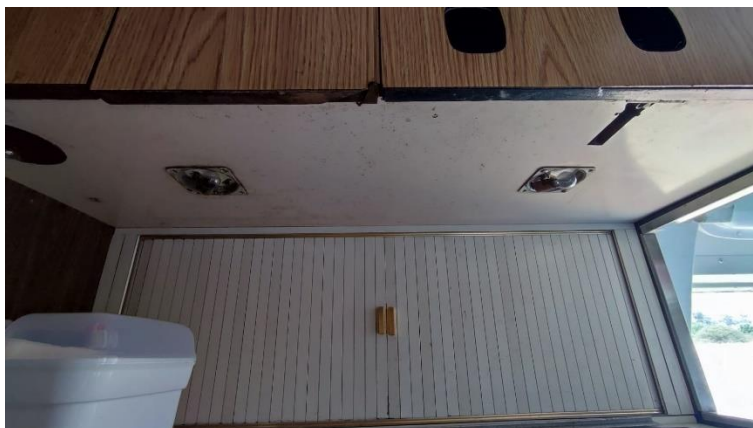
**Figura 57***Sección de luces*

La zona de iluminación se presentaba de tal forma como se observa en la figura 58, solo 2 focos a la intemperie, por lo que se optó por colocar la base de una lámpara. Se tomó las medidas que hay desde un foco hasta el otro y de esta forma adaptar una lampara. Mediante tornillos AN550 se procedió a montar la lampara y sujetarla firmemente a la base de la zona.

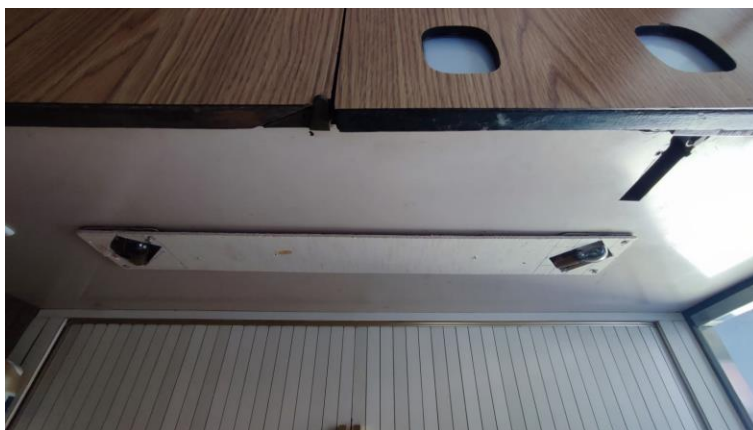
**Figura 58***Base para lámpara*

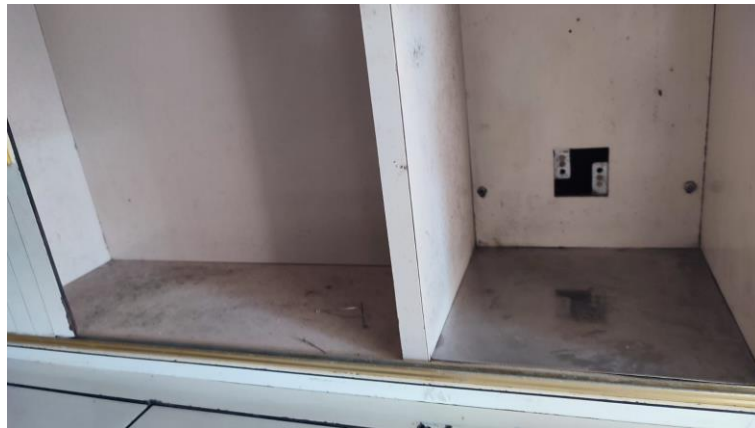
#### **Figura 60**

Una zona un poco más abajo se encuentra ubicado un compartimento el cual permite albergar objetos, se observó que el compartimento no ha recibido mantenimiento en un largo tiempo, por lo cual se procedió a realizar la limpieza ya que el “**Handbook del técnico de aviación-General; Capítulo 8 Limpieza y control de la corrosión (Limpieza Interior)**”.

*Estado de compartimento secreto*

([Anexo O](#)) se menciona que de encontrar corrosión o zonas de humedad es necesario tomar medidas inmediatas y remover todo rastro de ellas. Por lo que se procedió a limpiar la zona mediante detergente y agua ya que como se menciona en el “**Handbook del técnico de aviación-General; Capítulo 8 Limpieza y control de la corrosión (Limpieza Interior)**” ([Anexo P](#)). Estos agentes de limpieza permiten eliminar rastros de moho y demás restos de suciedad sin comprometer el resto de componentes.

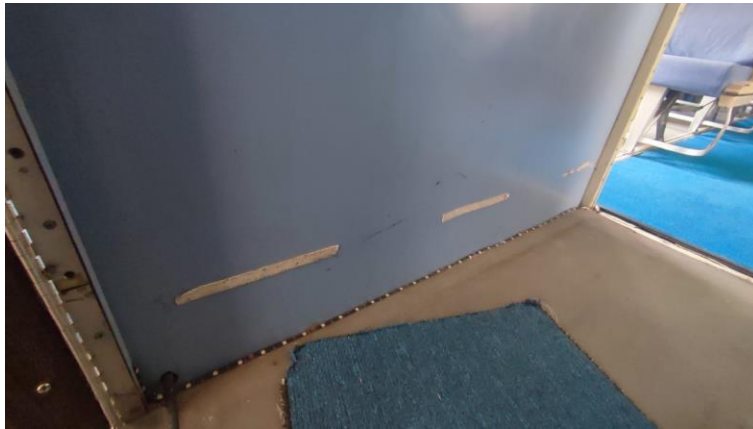
**Figura 63**

Durante el ingreso por el pasillo se identificaron diversos daños en la pared del pasillo, uno de estos daños se observó en la zona de la cuerina ya que la base se encontraba suelta, por lo que inmediatamente se removieron varios tornillos que se ajustaban a la zona, para poder reubicar la cuerina adecuadamente. En la otra pared se identificaron varias manchas y rastros de una pegatina, finalmente se removieron todos los rastros de suciedad con detergente y agua, ya que como se especifica en el “**Handbook del técnico de aviación-General; Capítulo 8 Limpieza y control de la corrosión (Limpieza Interior)**”. ([Anexo O](#)). Estos agentes de limpieza no afectan la estructura.

*Restos de cinta en la pared*

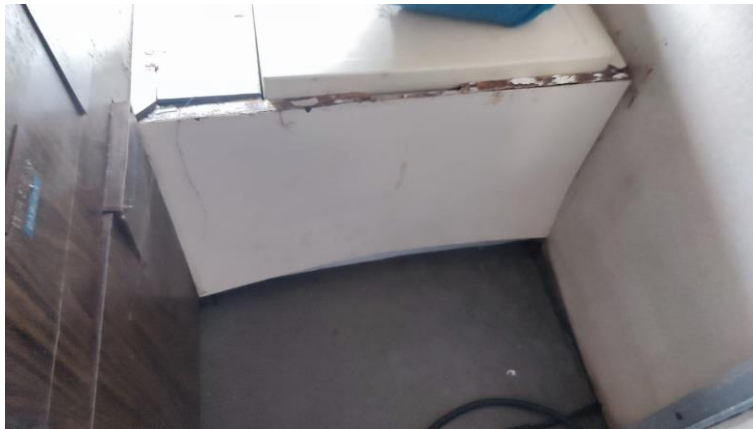
**Figura 66**

Como dato adicional, la taza del baño presentaba un daño en el borde, por lo que se tomó las medidas y se realizó una adaptación del lugar para restaurar la zona. Esta restauración se realizó a partir de madera por lo que se tomaron las recomendaciones necesarias de la “AC 43.13 1-B; Sección 1 Prácticas y materiales (Preparación de superficies de madera y encolado)”. ([Anexo M](#)). En la zona contigua al espejo se

*Baño en el borde del baño*

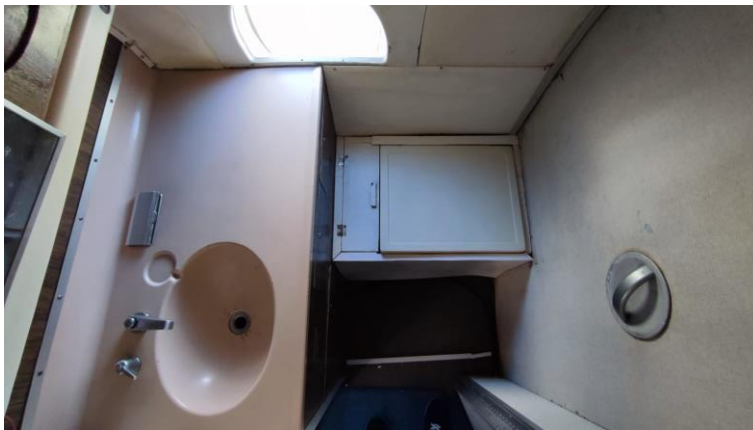
**Figura 67**

*Restauración del baño*

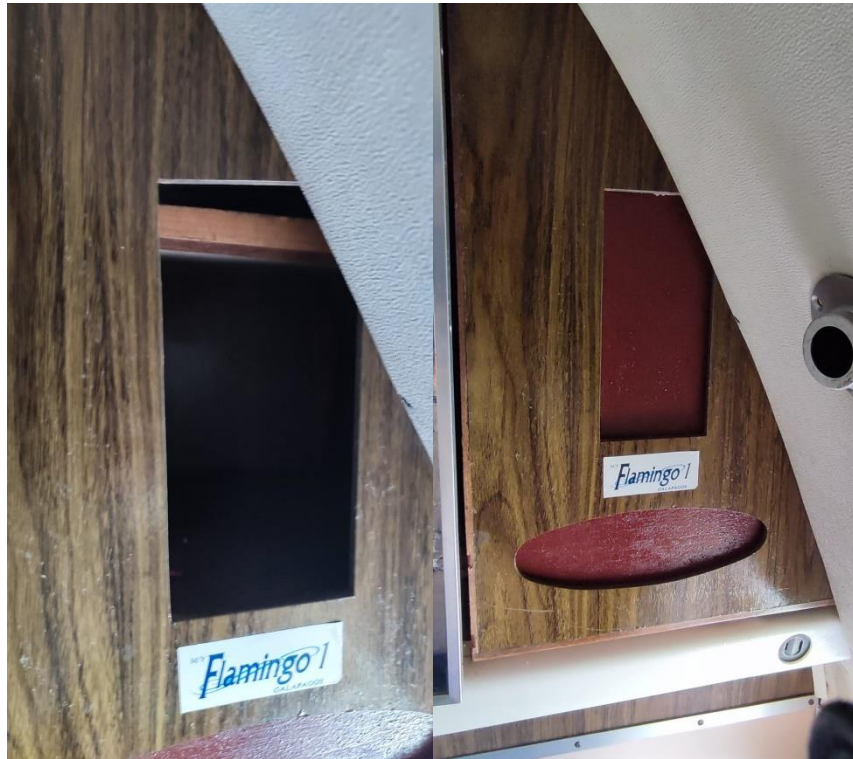
**Figura 68**

*Adaptación y sellado de agujeros*

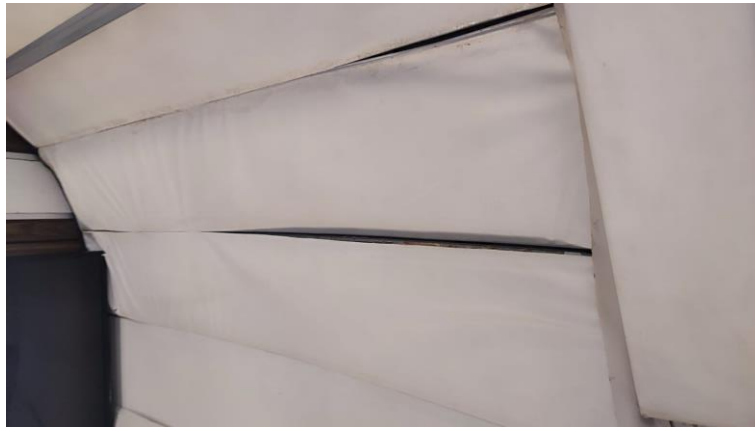
### Figura 69

A lo largo de la zona de cabina de pasajeros, en el cielo o techo se pueden observar desprendimientos de la cuerina, los desprendimientos en ciertas zonas son apenas visibles, mientras que en otras se pueden evidenciar claramente.

*Desprendimiento del techo*

En la circular de asesoramiento “**AC 43.13 1-B; Sección 3 Plásticos transparentes (reemplazo de paneles)**”. ([Anexo L](#)) se recomienda emplear un material similar al utilizado originalmente por el fabricante de la aeronave para reemplazar los paneles y al colocar un

panel de repuesto, se debe emplear el mismo método de montaje usado originalmente por el fabricante de la aeronave, aunque la instalación puede variar según el tipo de aeronave, se deben considerar estos principios al instalar cualquier panel de repuesto.

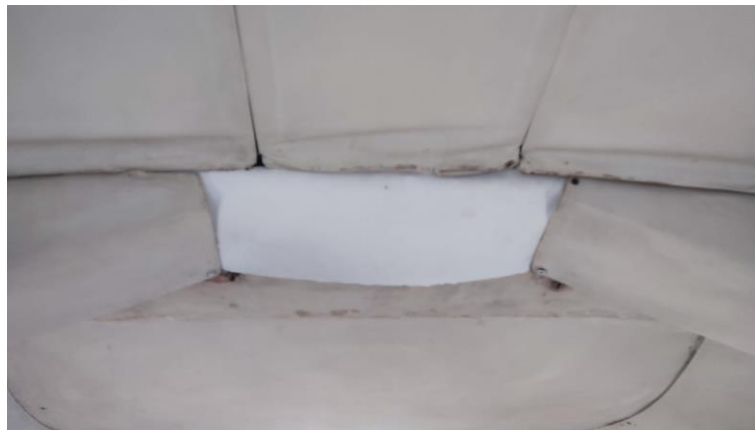
### Figura 70

*Cuerina sucia y de distinto color*

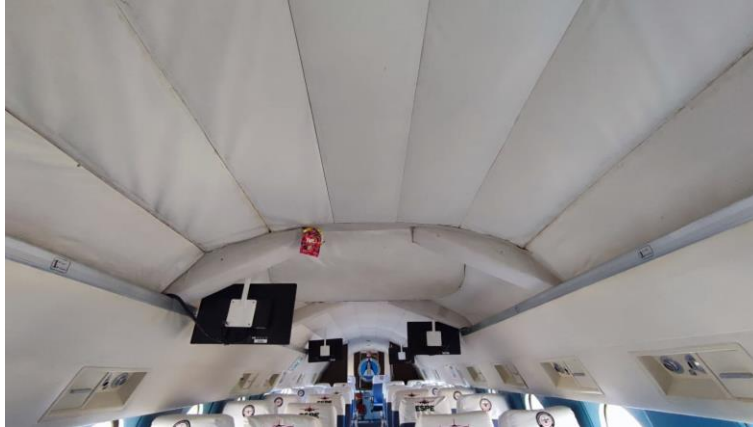
### **Figura 71**

*Restauración del techo*

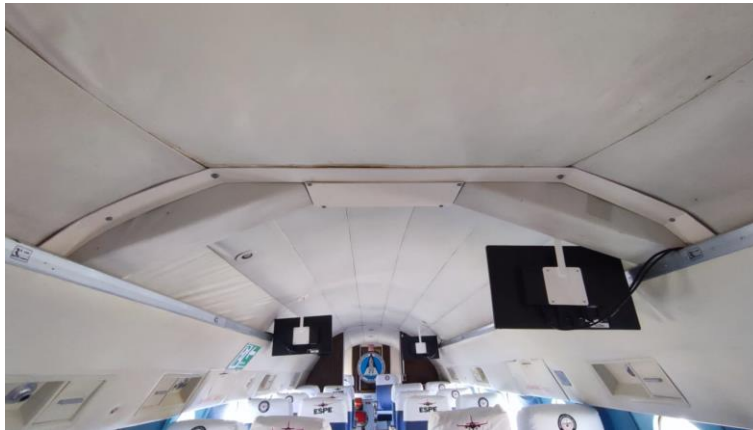
### **Figura 72**

*Instalación de panel rectangular entre pilares*

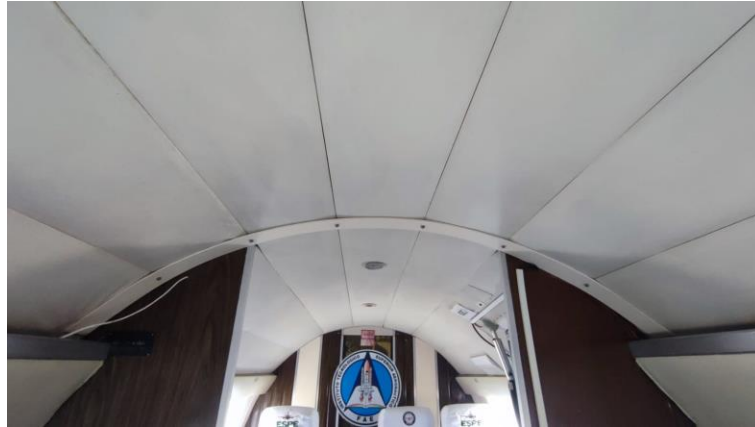
**Figura 73**

*Instalación de un arco de cuerina*

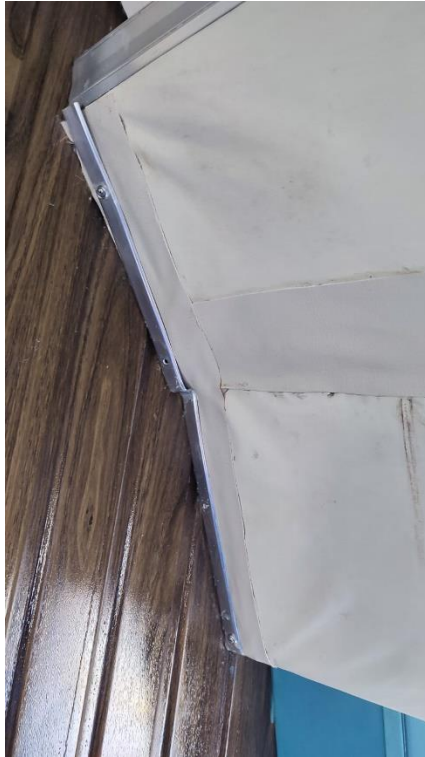
**Figura 74**

*Panel de máscaras de oxígeno*

Se instaló un panel adicional en la zona de máscaras de oxígeno ya que la base presentaba daños. Mediante la “**AC 43.13 1-B; Sección 3 Plásticos transparentes (reemplazo de paneles)**”. ([Anexo L](#)). Se determinó que para el reemplazo de un panel o la instalación de un nuevo panel se debe utilizar un material similar al material base, por lo que con cuerina y mediante madera se tomaron las medidas y se optó por realizar un reemplazo. Para su instalación al igual que los arcos de cuerina, se utilizó tornillería MS35492 y posteriormente se colocaron capuchones para evitar que la cabeza del tornillo sobresalga.

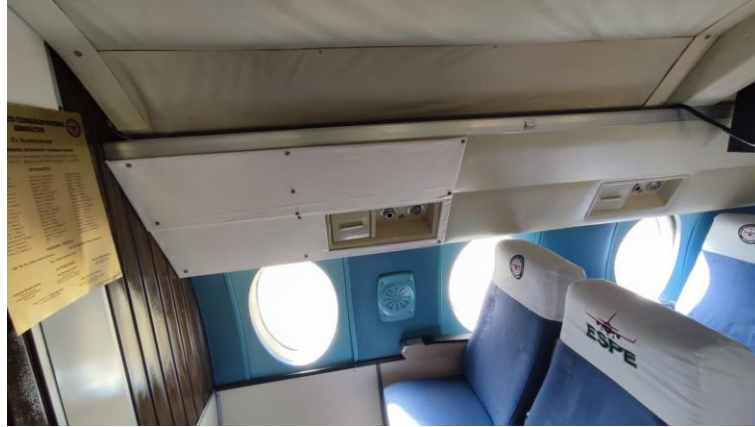
**Figura 76**

*Instalación de nuevo panel en máscaras de oxígeno derecho.*

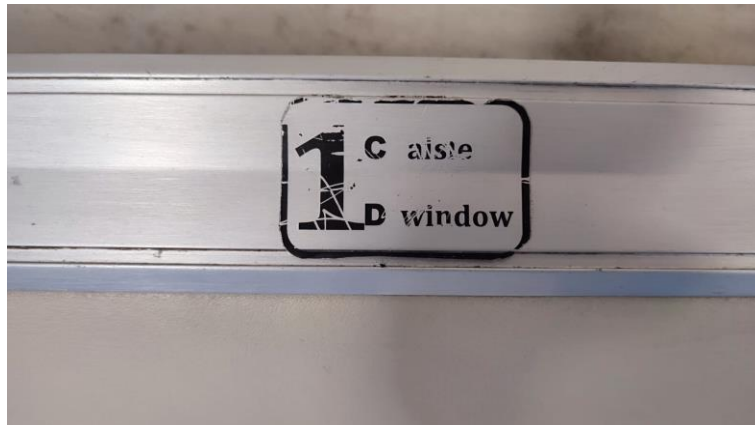
### **Figura 77**

Sobre los asientos se encuentran la identificación de cada asiento y presentan el orden en el q los pasajeros deben ubicarse. Estas designaciones con el paso del tiempo se han desgastado y perdido su diseño. Como medida se optó por remover todas las designaciones y posteriormente pegar unas nuevas. El logotipo fue impreso del 1 al 7 tal como se indicaba previamente y finalmente se colocó un nuevo número sobre cada asiento.

*Logo de números de asientos*

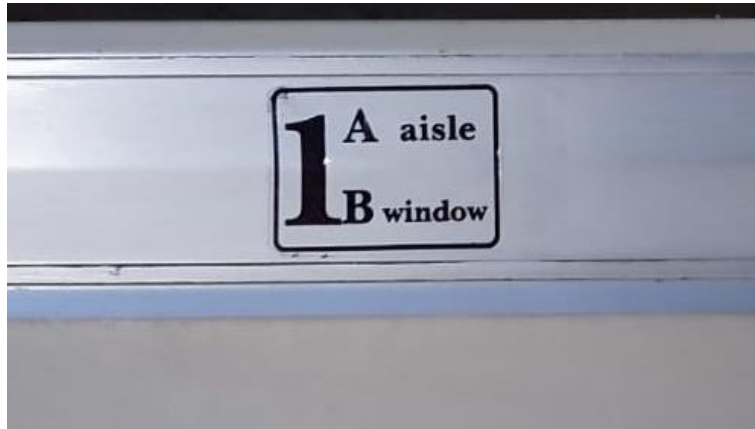
**Figura 78**

*Cambio de logo de números de asientos*

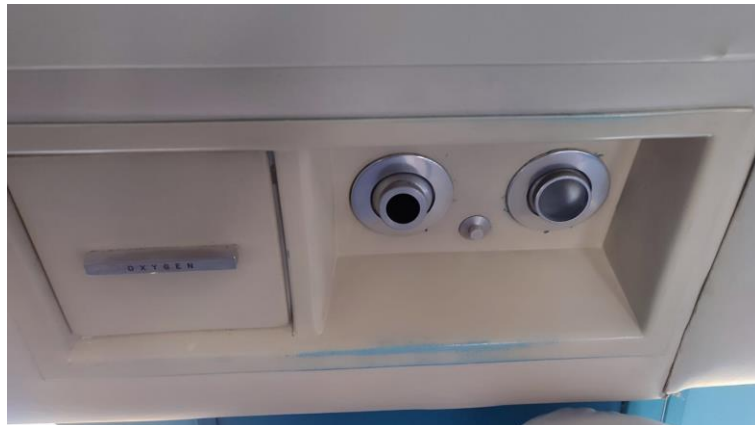
**Figura 79**

Continuando con el mantenimiento y restauración se pudo identificar un deterioro en las máscaras de oxígeno, este deterioro se evidenciaba con el desgaste de pintura en las máscaras de oxígeno. Se tomó en cuenta los pasos mencionados en el **“Manual de aplicación de pintura para aeronaves”**. ([Anexo H](#)). Para pintar las máscaras de oxígeno que se encontraban despintadas o a su vez presentaban rayaduras.

*Mascara de oxígeno despintada*

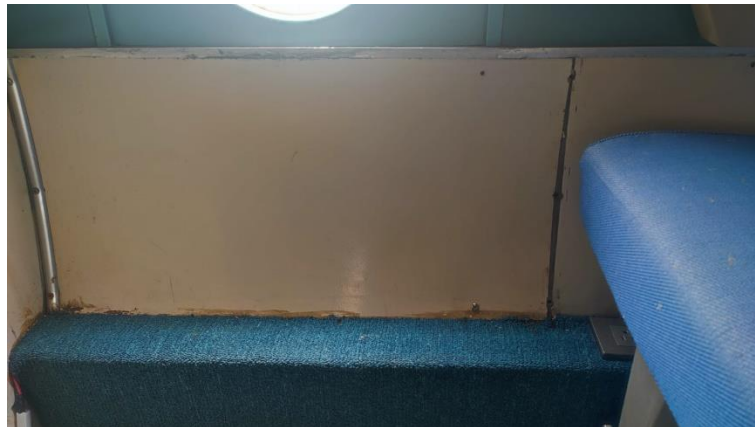
**Figura 81**

*Canaleta de cables*

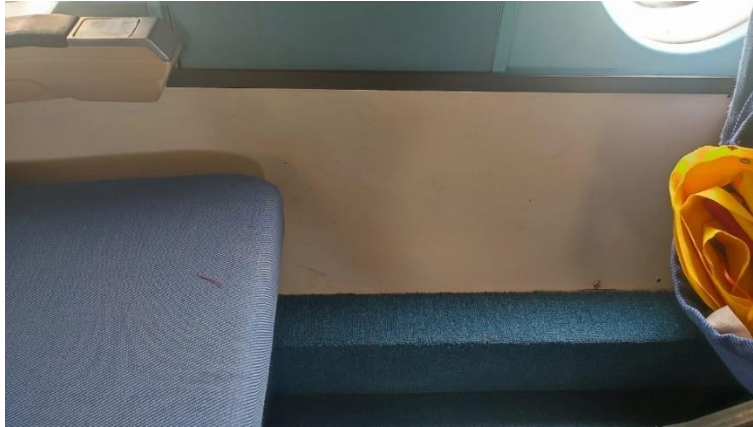
**Figura 82**

*Canaleta de cobertura*

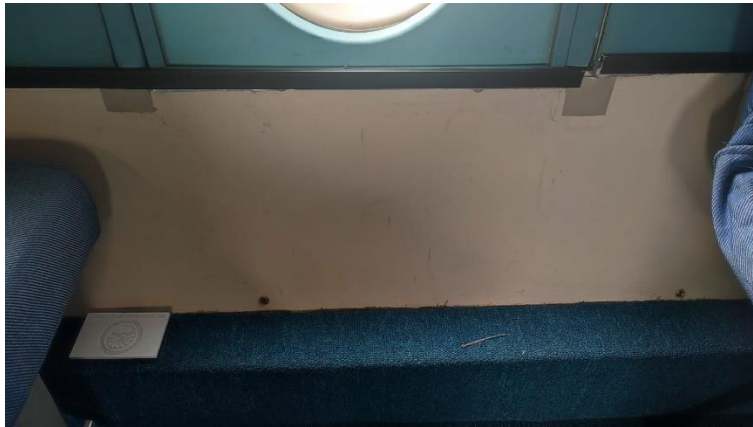
**Figura 83**

*Parches de estructura.*

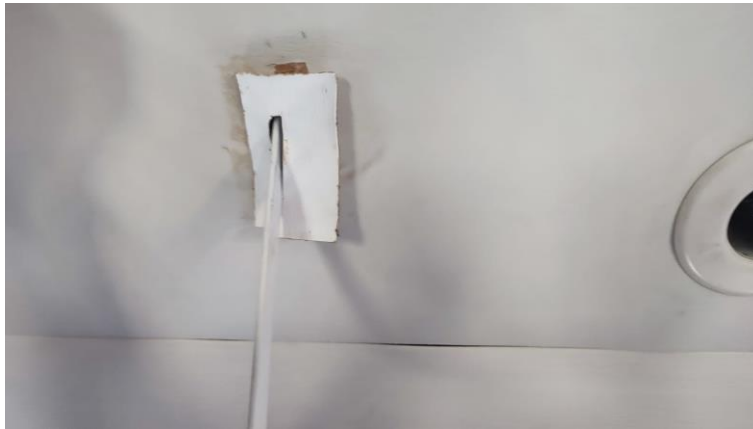
**Figura 84**

*Parches en mal estado*

Parches de cuerina en zonas donde la cuerina se encontraba dañada o rota. Para estos parches se tomó como referencia la circular de asesoramiento “**AC 43.13 1-B; Sección 3 Plásticos transparentes (reemplazo de paneles)**”. ([Anexo L](#)). la cual menciona que para realizar un reemplazo de un panel se debe realizarlo con un material similar al utilizado en la aeronave. Por lo cual con parches de cuerina se sellaron los agujeros y se corrigieron los daños en el material base.

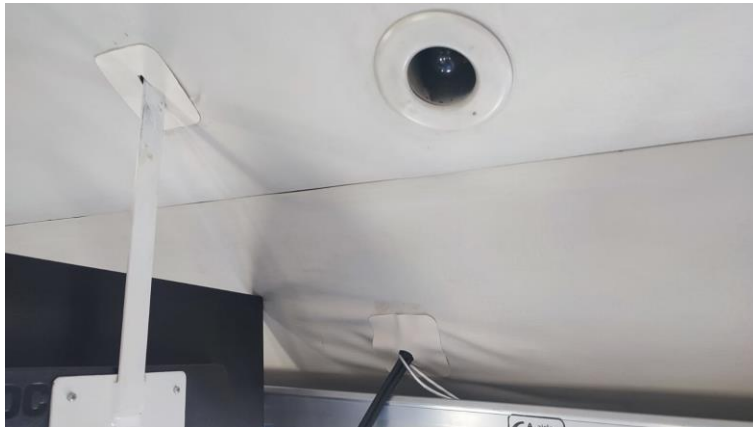
**Figura 85**

*Renovación de parches de cuerina*

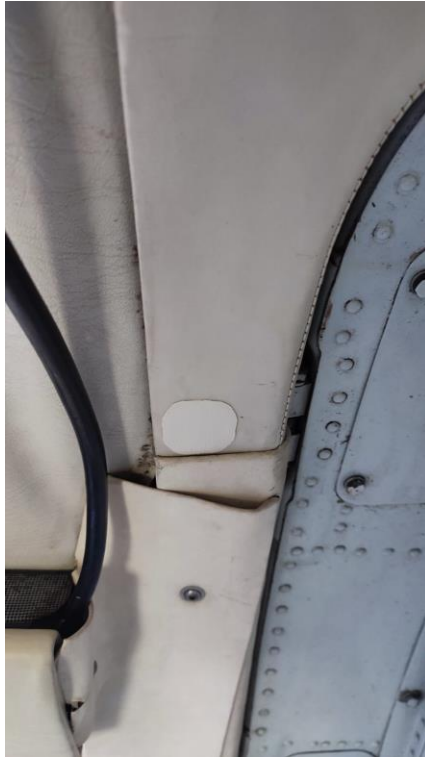
**Figura 86**

*Parche en la zona de la puerta posterior*

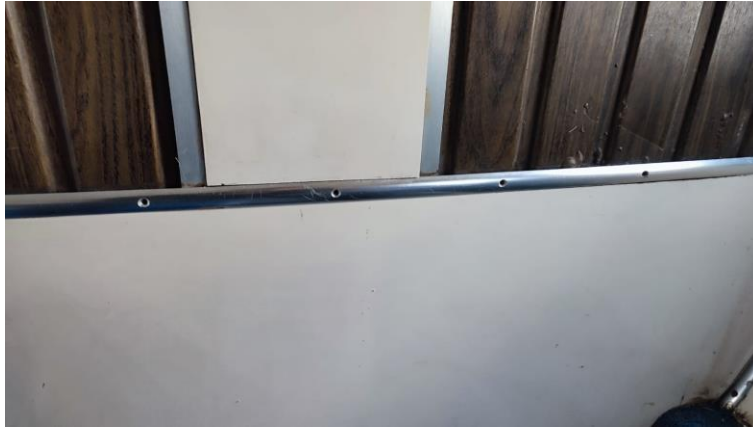
**Figura 87**

*Tornillería incompleta*

En la “**AC 43.13 1-B, Sección 7 Técnicas básicas de remoción de corrosión**”. ([Anexo N](#)). Se estipula que los componentes corroídos requieren de un reemplazo o a su vez de un tratamiento, por lo cual se optó por realizar un reemplazo total de toda la ferretería ya que estas contaban con un grado de corrosión moderado. Para el reemplazo se utilizaron tornillos AN550 y de esta manera preservar el estado de la estructura.

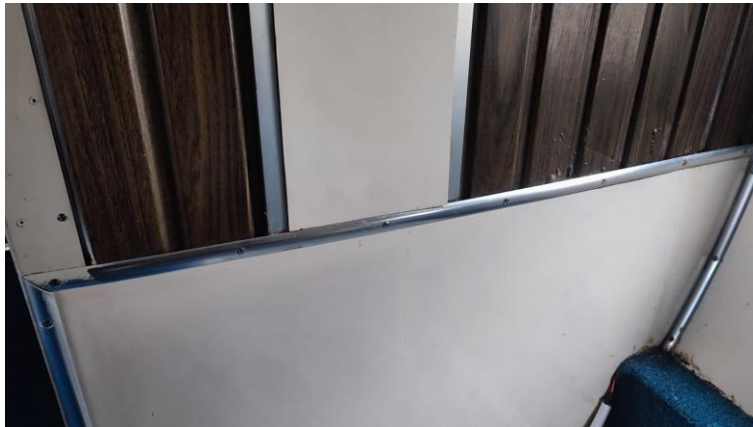
**Figura 88**

*Implementación de tornillería nueva*

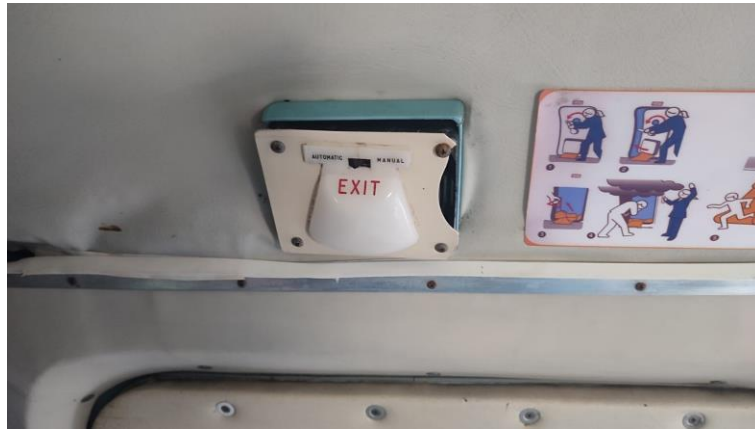
**Figura 89**

*Señalética en mal estado*

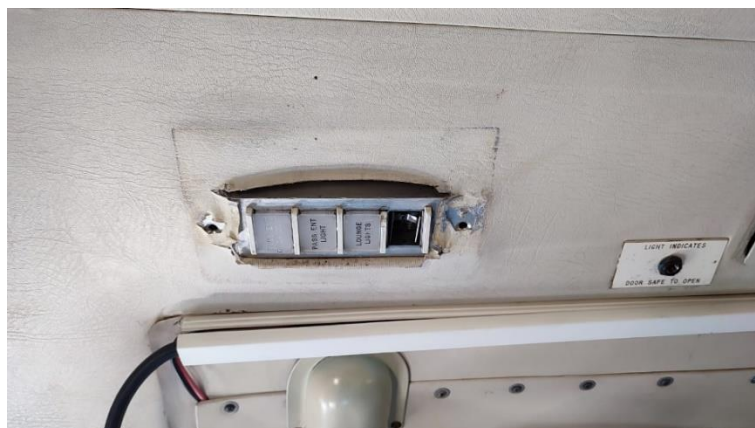
**Figura 91**

*Luces indicadoras sin borde*

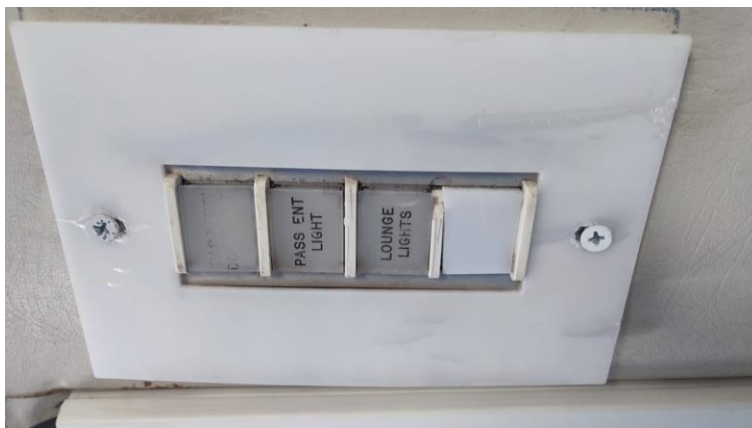
**Figura 92**

*Borde de luces restaurado*

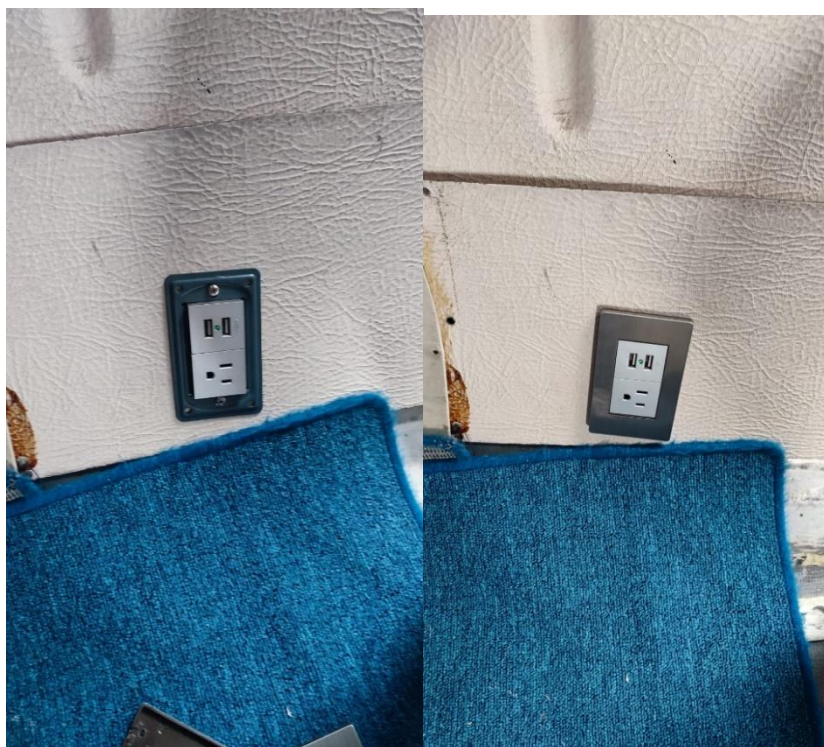
**Figura 93**

*Implementación de cobertura del tomacorriente*

Instalación de carcasa en 3 tomacorrientes faltantes.

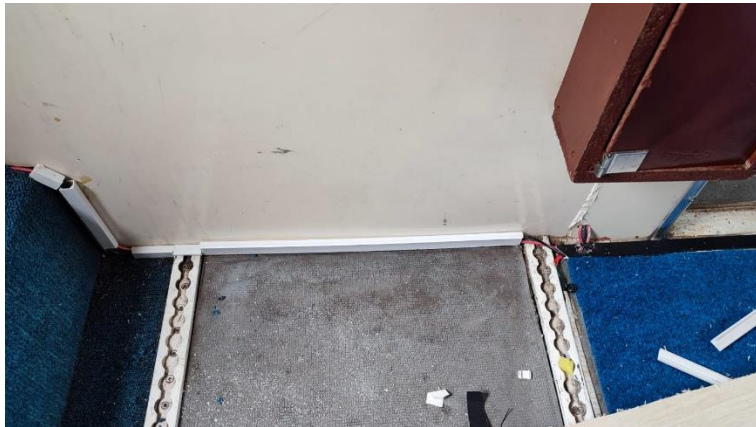
**Figura 97**

*Protección en cables*

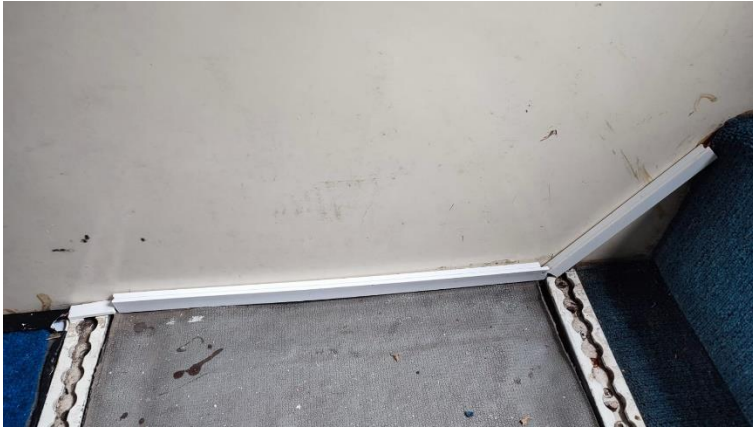
**Figura 98**

*Cobertura de cables*

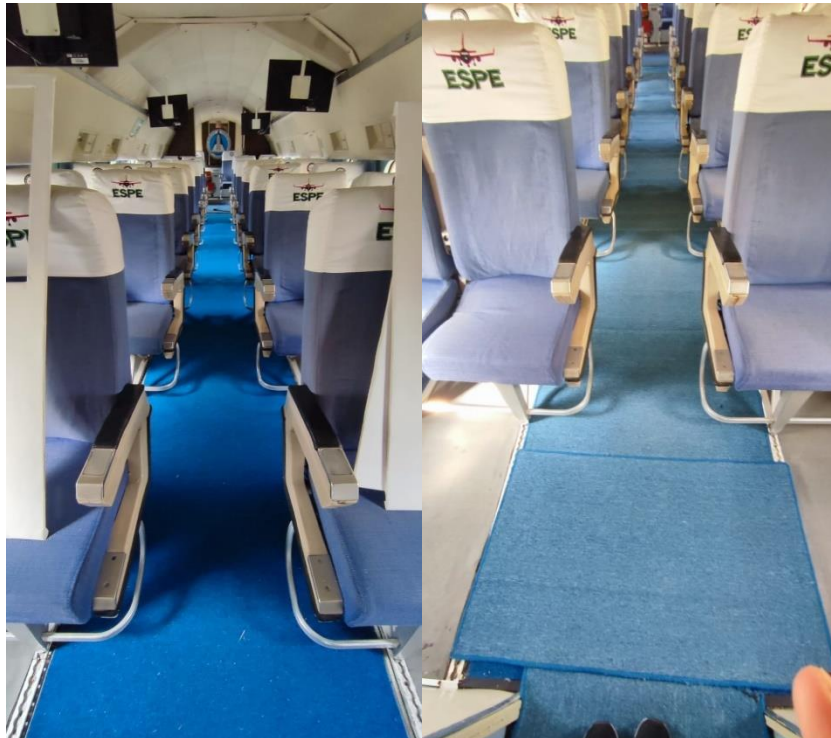
**Figura 99**

*Implementación de alfombra*

Se colocó la alfombra adecuadamente.

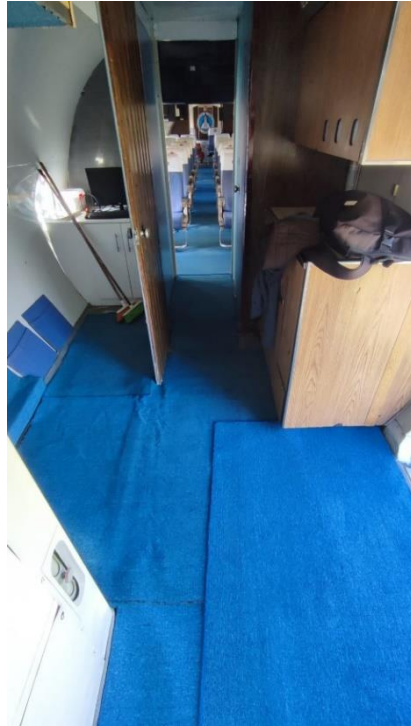
**Figura 100**

*Restauración de alfombra*
