**Evaluación del grado de vulnerabilidad sísmica de Unidades educativas y universidades en Latacunga,  
Ambato y Riobamba, basada en la guía FEMA P-1000.**

Departamento de Ciencias de la Tierra y de la Construcción  
Carrera de Ingeniería Civil

Trabajo de Integración curricular, previo a la obtención del título de Ingeniero Civil

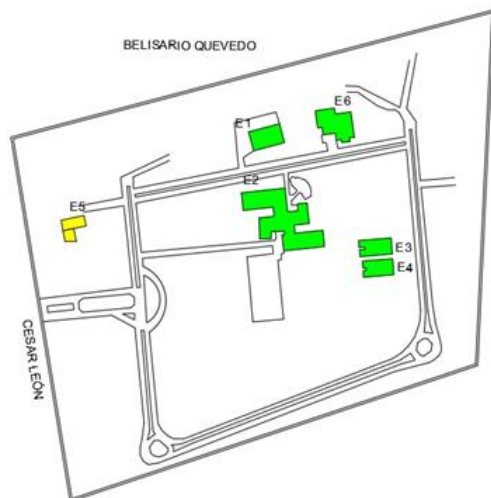
**Figura 9**

*Esquema de Vulnerabilidad de la Universidad de las Fuerzas Armadas ESPE Campus Belisario Quevedo.*

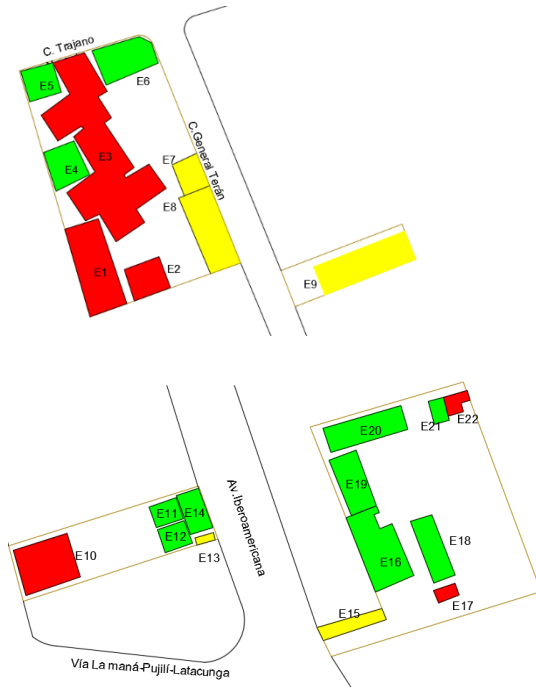
Unidad Educativa Ramon Barba Naranjo

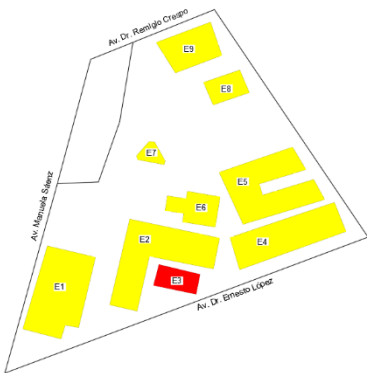
Esquema de Vulnerabilidad	Esquema de Vulnerabilidad
<p>PUCE</p>

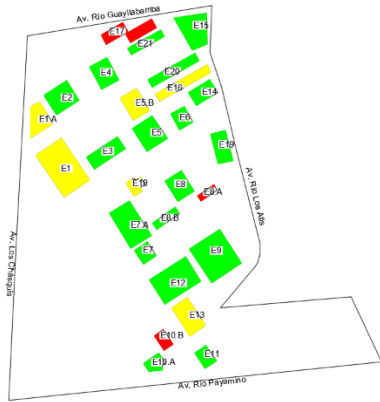
Universidad Técnica de Ambato	IST - Sede Picaibo

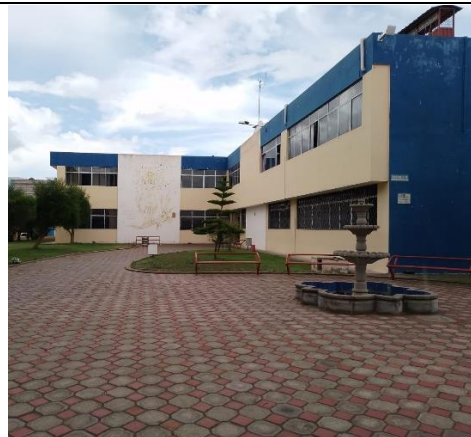
Presenta esquinas reentrantes. Estado de la edificación y cubierta bueno.

Accesibilidad Inclusiva implementada.

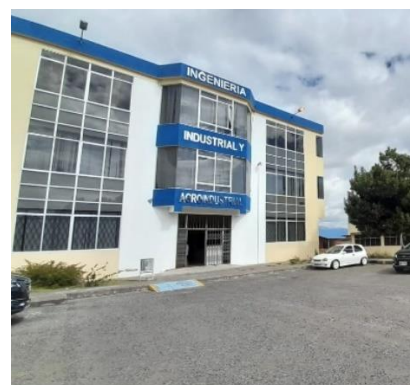
Estado de la edificación y cubierta bueno. Accesibilidad Inclusiva

implementada.

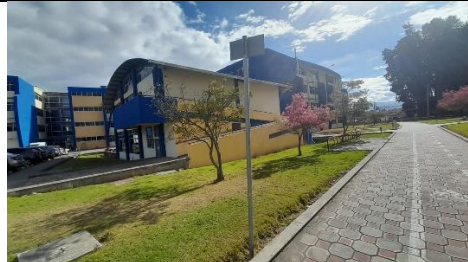
**E5 (4)** (1,2,3,4): Bloque "E" Aulas, Laboratorios, Espacios de trabajo individual, Espacios de trabajo colectivo. Construcción aproximada: 26 años. Estructura de hormigón armado (C3) y acero estructural (S3). Presenta esquinas reentrantes. Estado de la edificación y cubierta bueno. Accesibilidad Inclusiva implementada.

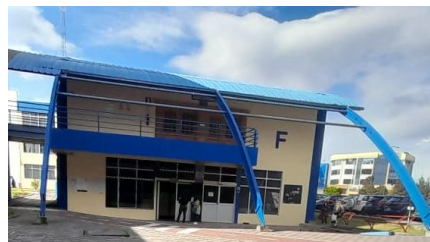
**E6 (2)** (1,2): Bloque "F" Aulas, Laboratorios, Espacios de trabajo individual, Espacios de trabajo colectivo. Construcción aproximada: 26 años. Estructura de hormigón armado (C3) y acero estructural (S3). Estado de la edificación y cubierta bueno. Accesibilidad Inclusiva implementada.

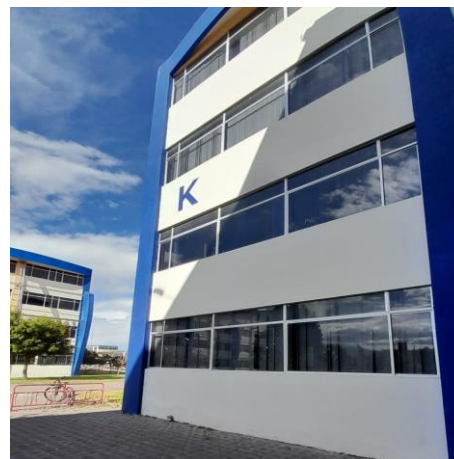
**E11 (4)** (1,2,3,4): Bloque "K" Aulas, Laboratorios, Baterías Sanitarias

Construcción aproximada de 26 años. Estructura (C3). Grietas en esquinas de ventanas y puertas, humedad localizada. Estado de la edificación y

cubierta muy bueno. Accesibilidad Inclusiva implementada.

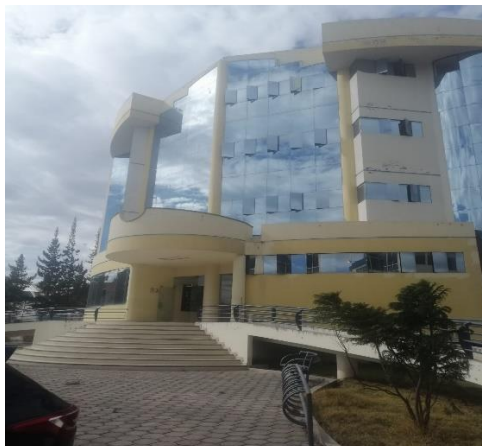
**E13 (3)** (1,2,3): Edificio “DTIC” Biblioteca,

Vigas no alineadas con las columnas o abertura en diafragmas. Grietas en esquinas de ventanas y puertas,

edificación y cubierta bueno.

Accesibilidad Inclusiva implementada.

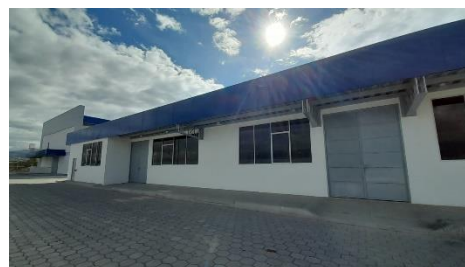
**E21 (1)** (1): Nave de Mantenimiento

La construcción de este edificio fue en el año 2020. Estructura de hormigón armado y acero estructural. No presenta patologías. Estado de la edificación y cubierta bueno. Acceso Inclusivo implementado.
