Universidad de las Fuerzas Armadas ESPE

Trabajo de integración curricular, previo a la obtención del título de Ingeniero Civil

“Evaluación del Grado de Vulnerabilidad Sísmica de Unidades Militares de interés (colegios, hospitales, aeropuertos, polvorines) en el Ecuador, basada en la guía FEMA P-1000, NEC-15, ASCE/SEI 41-17, ASCE/SEI 7-22 parte final.

Sangolquí, 2023

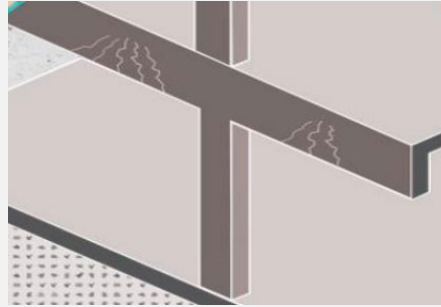
Insuficiencia de armadura positiva

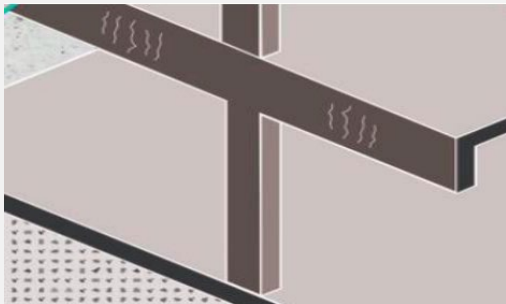
Retracción del hormigón
